# Eine regelmäßige Reinigungsanalyse ist der Schlüssel zum Erhalt hochwertiger Milch

## **Eine Reinigung, welche die Milchqualität maximiert**

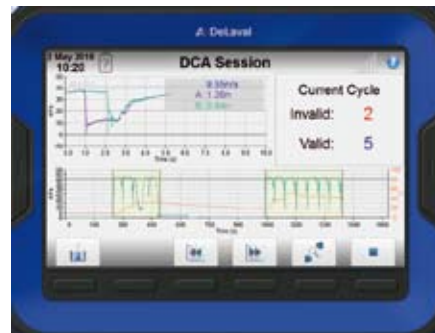
### DeLaval VPR200 Bildschirm zeigt die Messergebnisse einer Analyse des Luftimpulses.

Blau – Geschwindigkeit

Lila – Länge am Startpunkt in der Melkleitung

Türkis – Länge am Endpunkt in der Melkleitung

Mit der neuen Technologie können DeLaval Experten Tests durchführen, die die Geschwindigkeit und Länge eines Luftimpulses in den Melkleitungen analysieren.

Die Reinigungsanalyse kann während eines Service oder während einer Standardreinigung durchgeführt werden, so dass es keine Stillstandzeiten für die Melkanlage gibt. Das VPR200, mit dem die Reinigungsanalyse durchgeführt wird, ist das gleiche Gerät, mit dem unsere Techniker ISO Tests durchführen oder Melkanlagen kalibrieren.
