Hjælp til selvhjælp, VMS V300 og V310!

Mælkepumpe fungerer ikke. «Timeout under tømning af slutenhed»

Kontroller motorværnet for mælkepumpen i powerboksen.

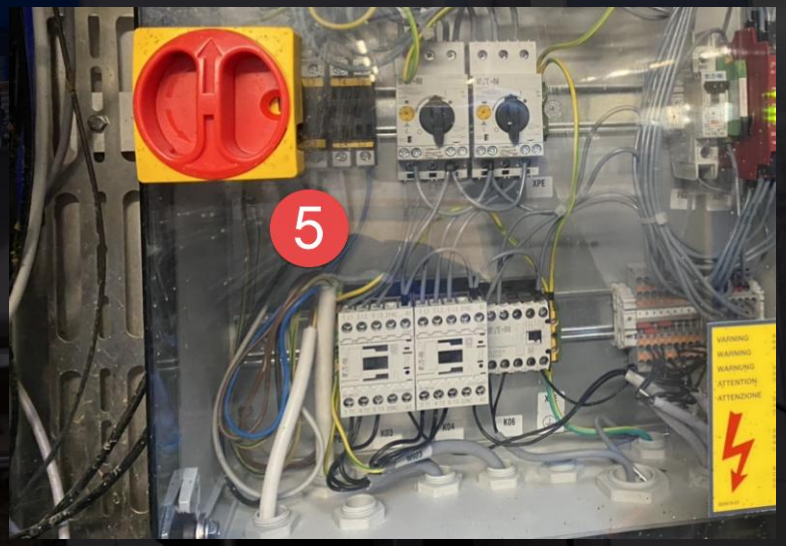
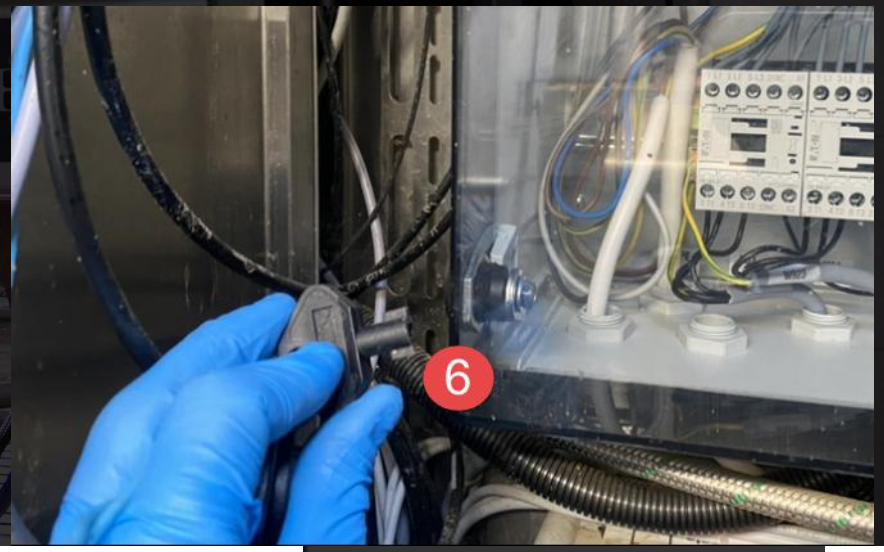
4: Slå VMS fra på touchskærmen.

5: Drej hovedafbryderen.

6: Brug nøglen til at åbne de to låse på siden af powerboksen.
(Nøglen hænger som regel i nærheden af powerboksen)

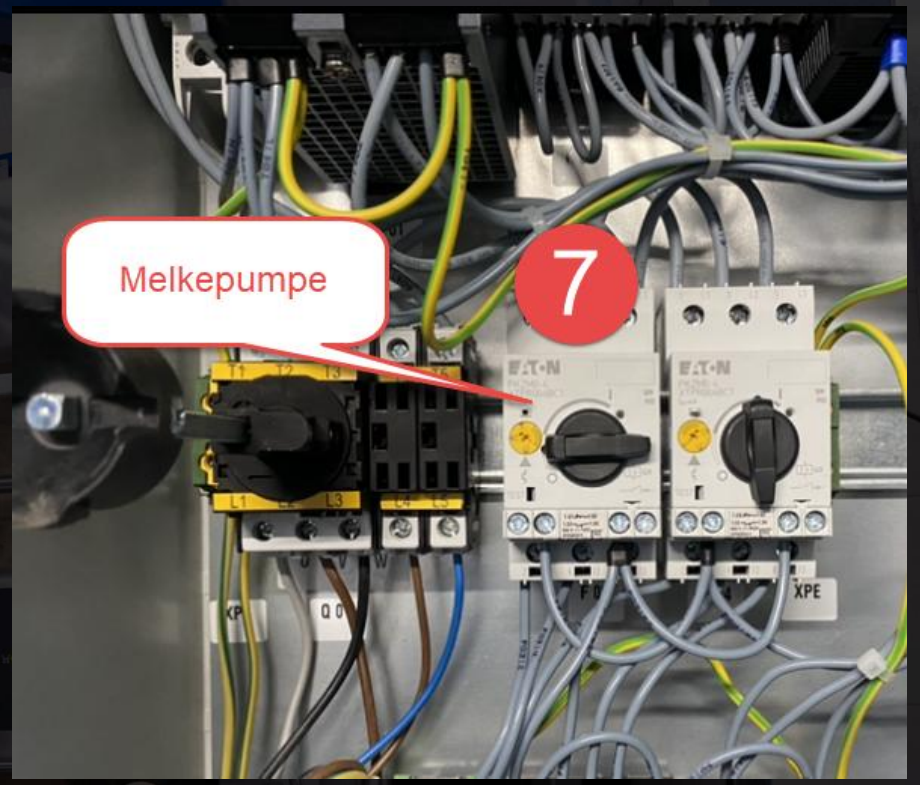
Der er to motorværn i powerboksen.

Venstre = Mælkepumpe

Højre = Hydraulikaggregat

7. Drej sikringen, der ligger vandret, til lodret position.
8. Luk boksen, drej låsene, drej hovedafbryderen, og tænd VMS.
9. Start malkning ved at trykke «Auto slip ko ind», hvis VMS'en ikke starter automatisk.

Hvis værnet slår fra igen med det samme, eller slutenheden stadig ikke tømmes, bør du kontakte din servicetekniker.
