# Renovatie 2 x 5 visgraat naar 2 x 8 DeLaval Flexstal 40°

## De ervaring van Mts van der Wel, Blokland

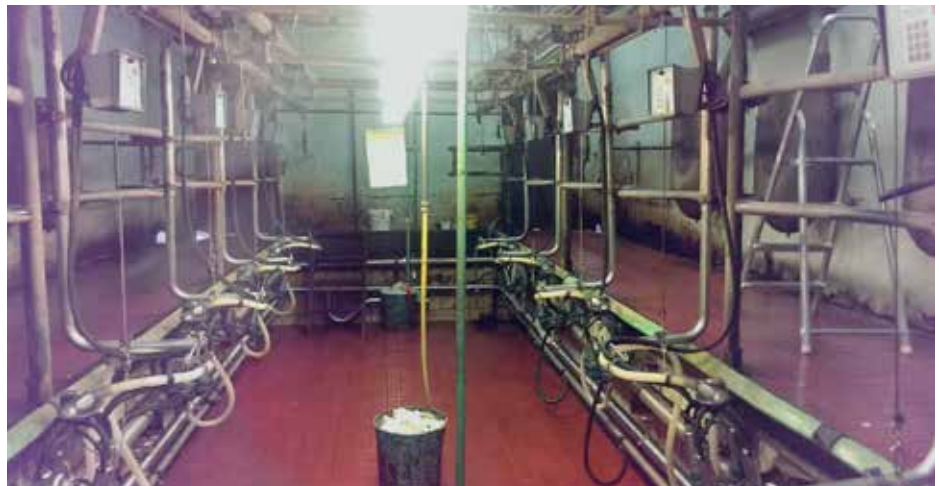
Op een dag kregen we de vertegenwoordiger van de DeLaval dealer op bezoek. Die heeft alles opgemeten en hij dacht dat hij in de bestaande ruimte wel een 2 x 8 kon inbouwen. Een week later kwam hij met een tekening.

De put werd een stuk smaller maar met 1,50 meter was dat nog prima te doen. Na een bezoek aan een andere veehouder die een gelijkaardige renovatie had laten uitvoeren hebben we deze keuze gemaakt.
